**HOTĂRÂREA NR. 382**  
**privind aprobarea Expertizei tehnice și a Documentației de Avizare a**  
**Lucrărilor de Intervenții pentru obiectivul de investiție**  
**„Modernizare str. Sinoe” – varianta 1**

**EXPERTIZA TEHNICA**  
**MODERNIZARE STRAZI IN MUNICIPIUL CRAIOVA JUDETUL DOLJ.**  
**Strada Sinoe.**

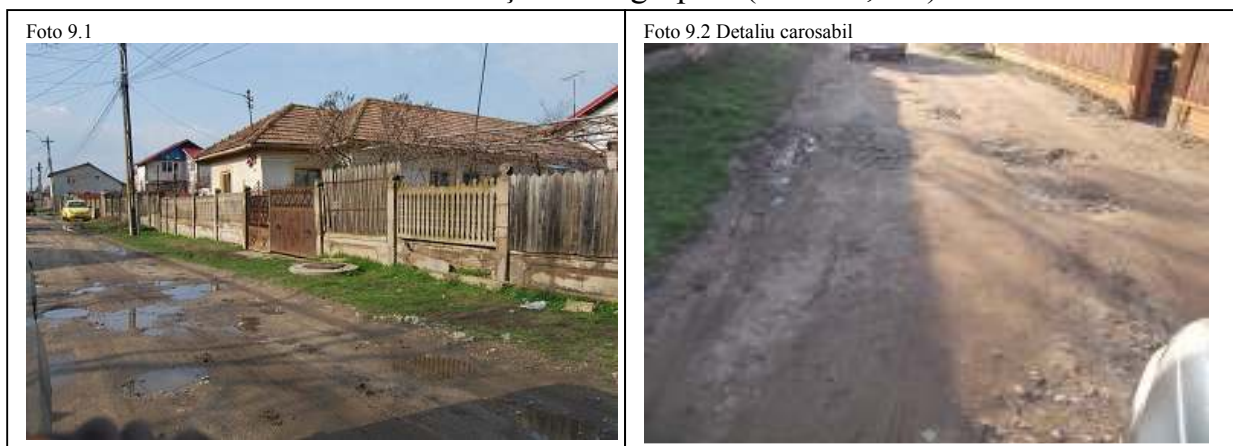
Structura rutieră este realizată din balast compactat, aflată într-o stare necorespunzătoare. Zonele pietonale nu sunt delimitate. În amplasament au fost identificate cămine de vizitare ale rețelelor îngropate (foto 9.1, 9.2)

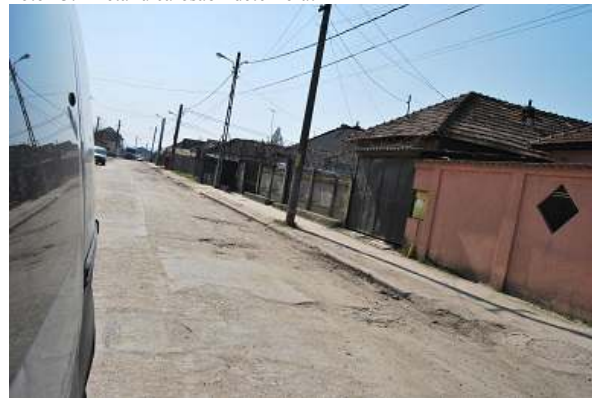
Foto 23.2 Detaliu carosabil deteriorat
