**HOTĂRÂREA NR. 390**  
**privind aprobarea Expertizei tehnice și a Documentației de Avizare a**  
**Lucrărilor de Intervenții pentru obiectivul de investiție**  
**„Modernizare str. Leandrului” – varianta 1**

**EXPERTIZA TEHNICA**  
**MODERNIZARE STRAZI IN MUNICIPIUL CRAIOVA JUDETUL DOLJ.**  
**Strada Leandrului.**

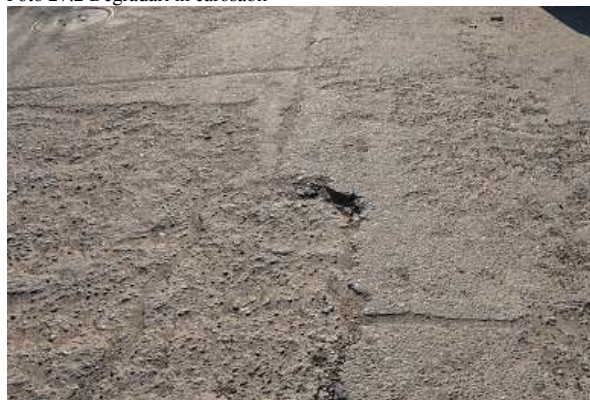
Foto 27.2 Degradări în carosabil
