**HOTĂRÂREA NR. 397**  
**privind aprobarea Expertizei tehnice și a Documentației de Avizare a**  
**Lucrărilor de Intervenții pentru obiectivul de investiție**  
**„Modernizare str. Deltei” – varianta 1**

**EXPERTIZA TEHNICA**  
**MODERNIZARE STRAZI IN MUNICIPIUL CRAIOVA JUDETUL DOLJ.**  
**Strada Deltei**

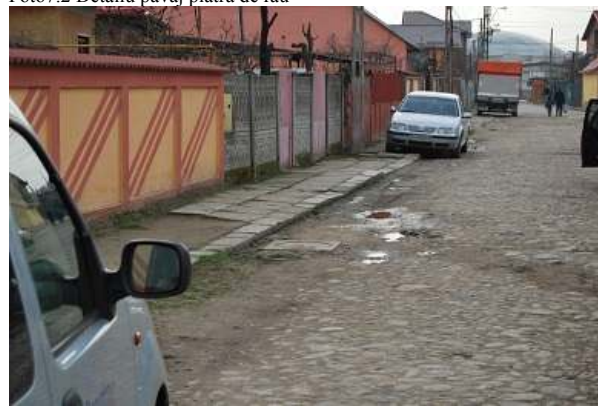
Foto7.2 Detaliu pavaj piatra de rau

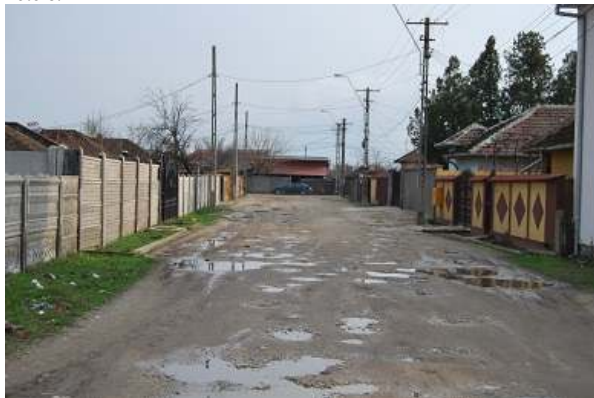
Foto 8.1

Zonele pietonale sunt delimitate / amenajate doar pe sectorul cuprins între str. Potelu și Nedeia, dar deteriorate, cu borduri lipsă sau tasate.

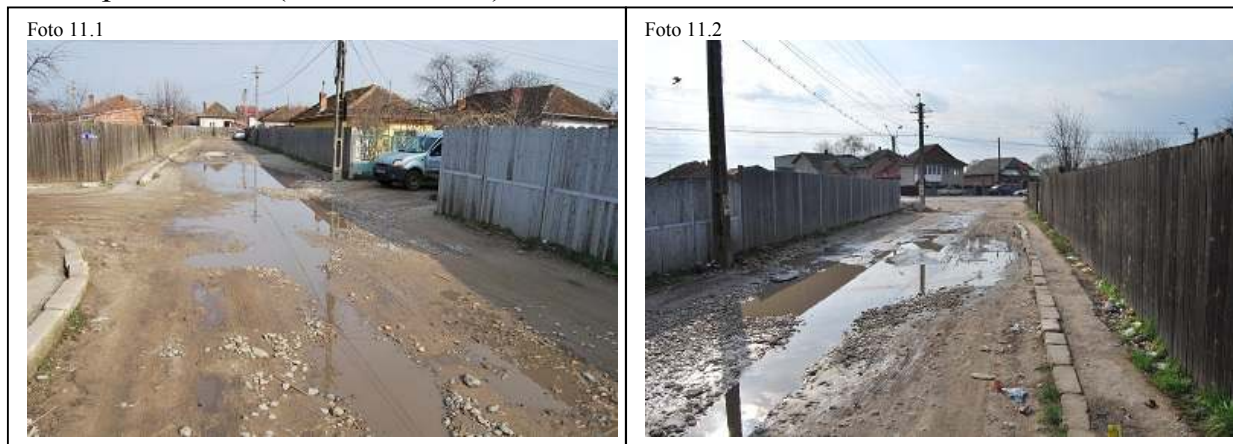
Structura rutieră este realizată din balast compactat, aflată într-o stare necorespunzătoare (foto 11.1, 11.2).

Zonele pietonale, amenajate pe partea stângă a drumului) sunt delimitate de borduri deteriorate și sau tasate.

La nivelul amprizei întregului sector de stradă ce va fi supus modernizării/reabilitării s-a observat o stare de degradare avansată a structurii rutiere, caracterizate prin defecțiuni și degradări de tipul văturirilor, burdușirilor, fâgașelor longitudinale, gropilor, zonelor depresionare și tasărilor locale favorabile acumulării și staționării apelor meteorice, precum și lipsa / nefuncționalitatea lucrărilor de scurgere, drenaj și evacuare a apelor pluviale.

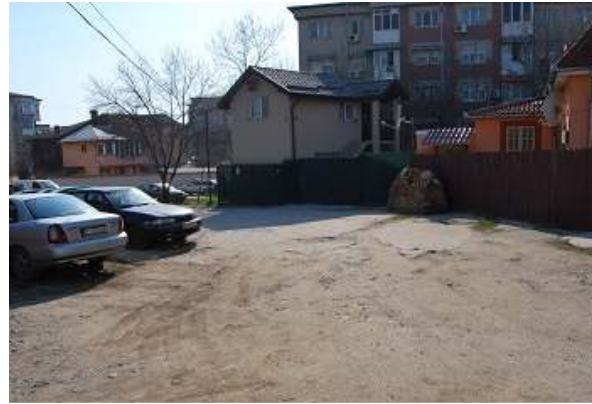
Foto 18.4 Limita beton

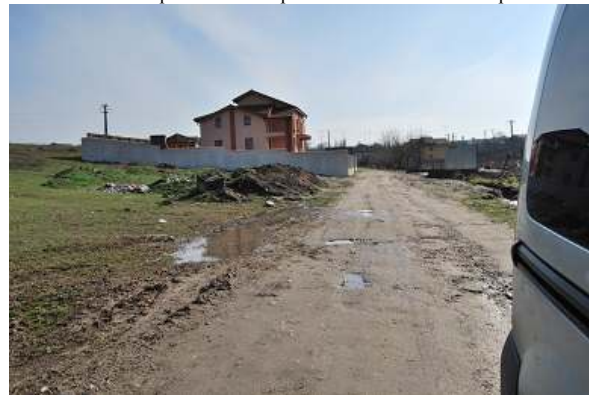
Foto 21.2 Foto asupra zonei cu suprastructura din balast compactat

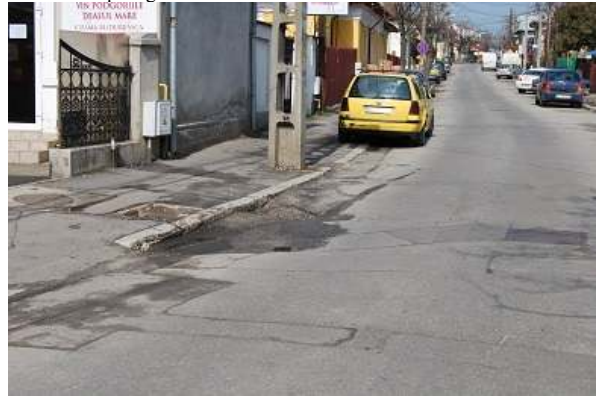
Foto 25.4 Plombe deteriorate

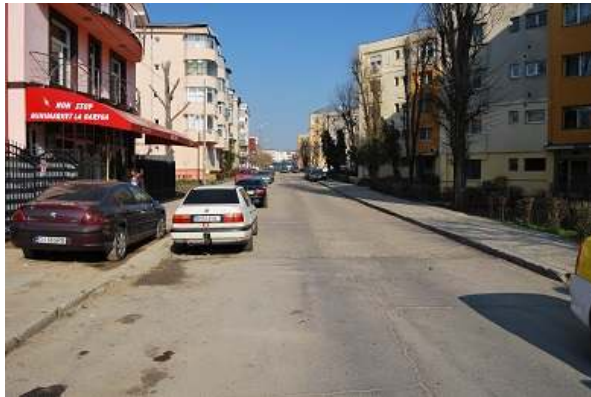
Foto 27.2 Degradări în carosabil
