privind aprobarea Expertizei tehnice şi a Documentaţiei de Avizare a Lucrărilor de Intervenţii pentru obiectivul de investiţie „Modernizare str. Vrancei”

Proiect G241/2014

“MODERNIZARE / REABILITARE STRAZI IN MUNICIPIUL CRAIOVA FAZA DE PROIECTARE E.T.+D.A.L.I.”

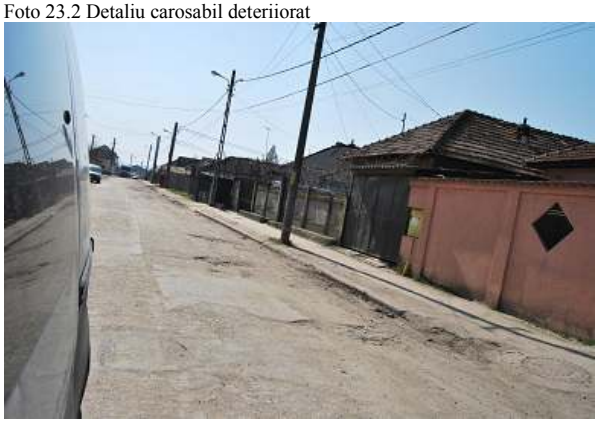
Amplasată în cartierul Brestei şi cu o lungime de cca. 340m, delimitată de str. Brestei (la Nord) şi str. Fulger (la Sud), str. Motru prezintă o structura rutieră din beton, aflată într-o stare necorespunzătoare cu fisuri / crăpături şi gropi (unele plombate cu asfalt) în special în zona rosturilor de cofrare si-a căminelor de canalizare. Spre sud (80-90m) carosabilul este asfaltat. (foto 23.1÷23.4). Între intersecția cu str. Fulger și intersecția cu str. Albinelor relieful prezintă o ușoară panta de cca. 3% ce înclină spre Sud.

Foto 23.2 Detaliu carosabil deteriiorat

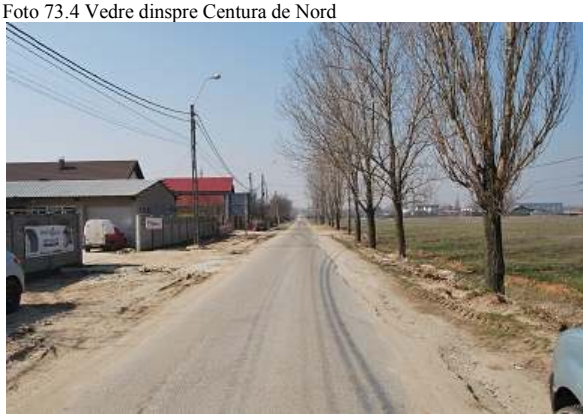
Foto 73.4 Vedre dinspre Centura de Nord

Marginile carosabilului nu sunt delimitate de borduri, acestea prezentând un aspect ”franjurat”, efilându-se peste infrastructura realizată din balast compactat (foto 73.4).
