**privind aprobarea Documentației de Avizare a Lucrărilor de Intervenții  
Creșterea eficienței energetice a blocurilor de locuințe în Municipiul Craiova  
bloc 126, situat în Str.George Vilsan,nr3A”**

**RAPORT**  
**privind aprobarea Documentației de Avizare a Lucrărilor de Intervenții**  
**Creșterea eficienței energetice a blocurilor de locuințe în municipiul Craiova**  
**bloc 126, situat pe Str.George Vilsan,nr3A**

**Proiect nr. 1301\_11/2013 CRESTEREA EFICIENTEI ENERGETICE A BLOCULUI DE LOCUINTE –126,**  
**Faza: E.T. Str. George Vilsan, Nr.3A, Municipiul Craiova, Judetul Dolj**  
**BENEFICIAR : MUNICIPIUL CRAIOVA**

## AUDIT ENERGETIC

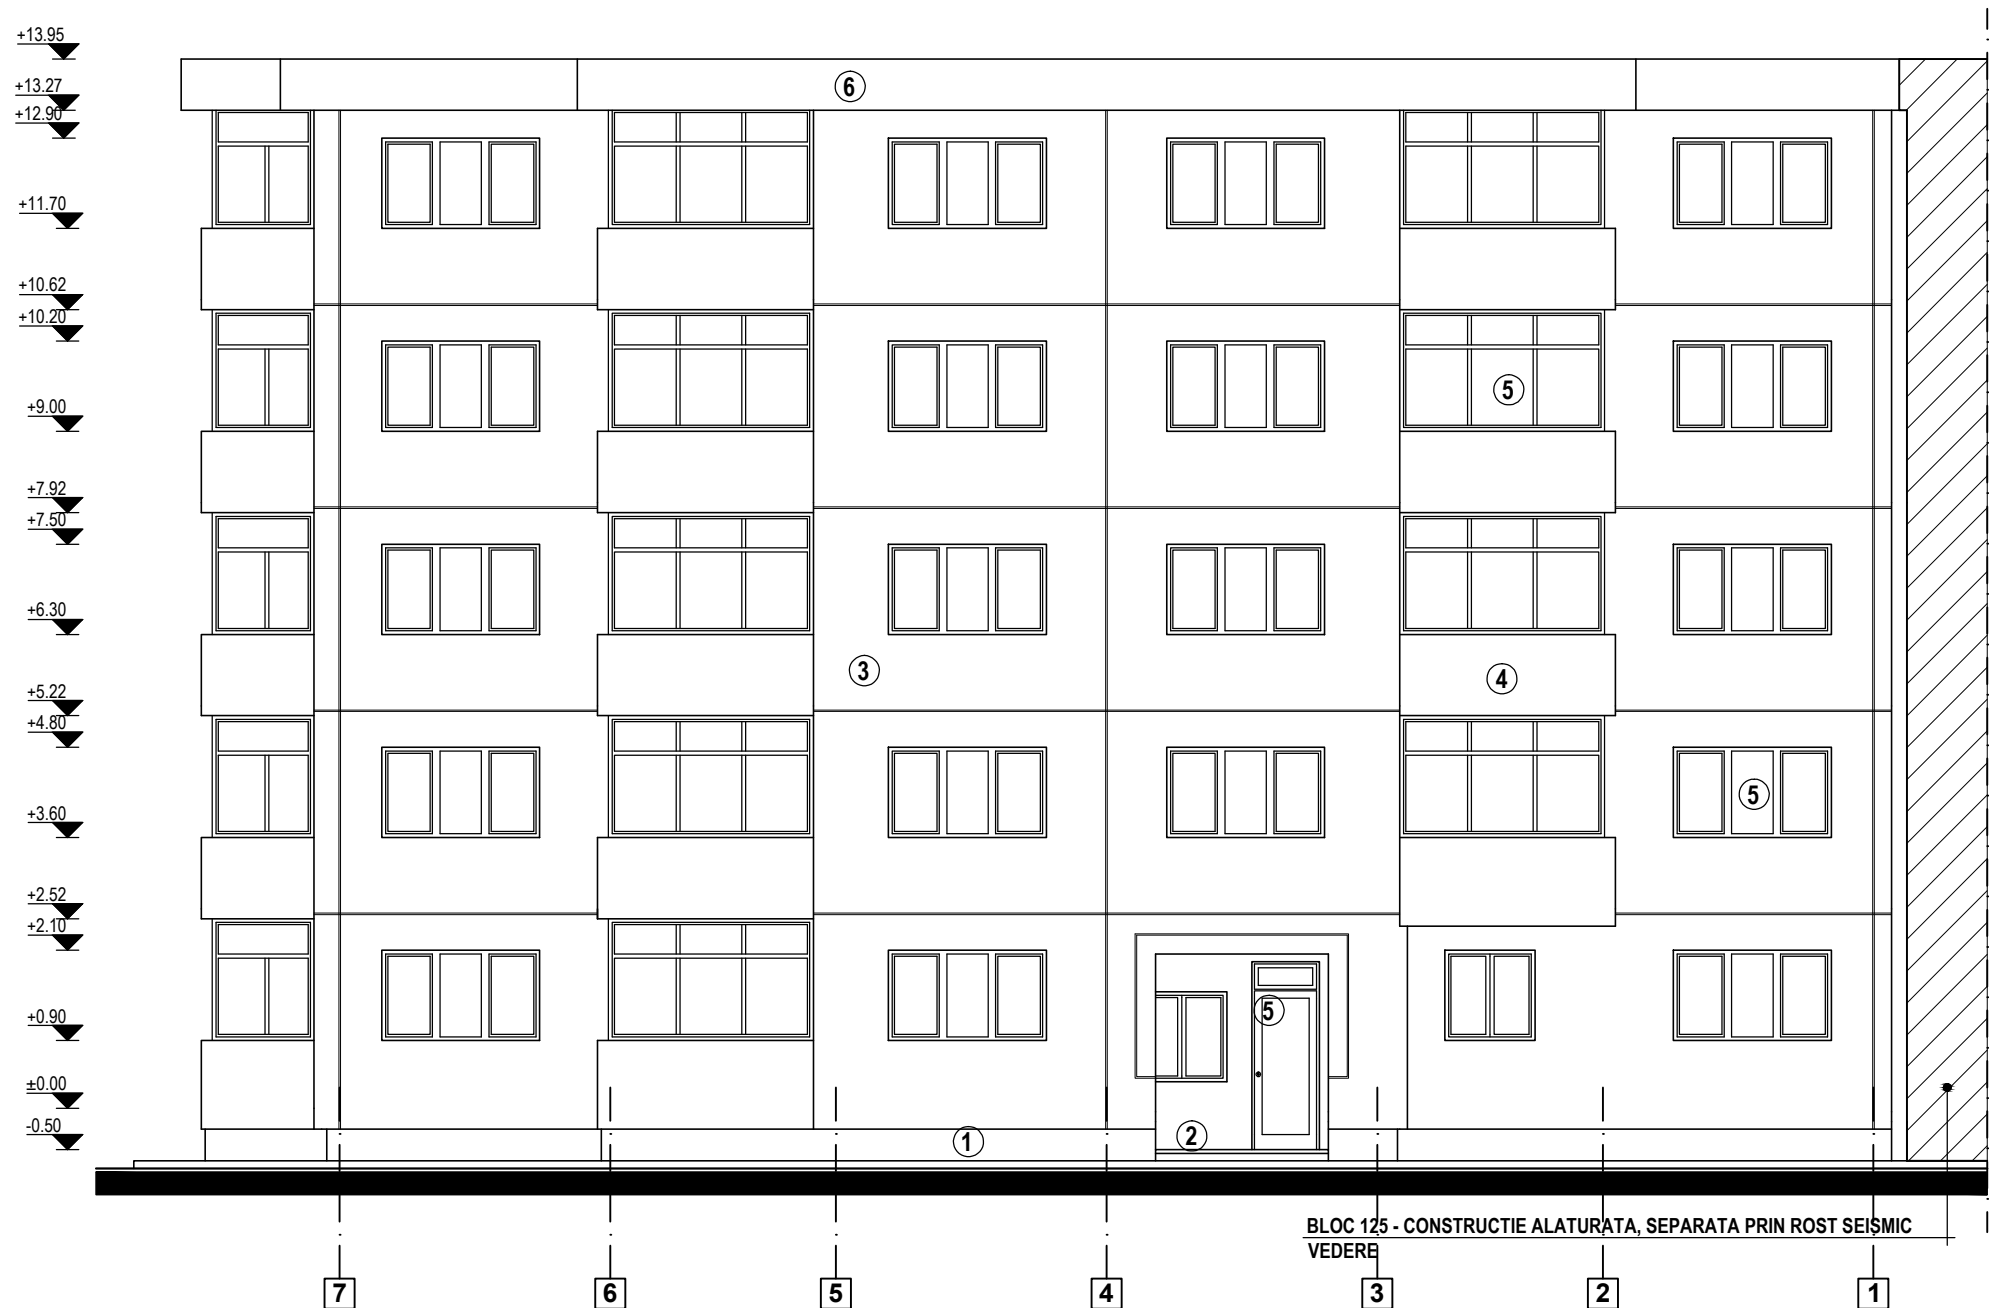
LEGENDA FINISAJE:

- ① Tencuiala decorativa structurata pe termosistem la soclu
- ② Trepte acces bloc de locuinte
- ③ Finisaj panou prefabricat fatada - tencuiala decorativa structurata pe termosistem
- ④ Parapet balcon - tencuiala decorativa structurata pe termosistem
- ⑤ Timplarie PVC cu geam termopan low-e
- ⑥ Element atic prefabricat - tencuiala decorativa structurata pe termosistem

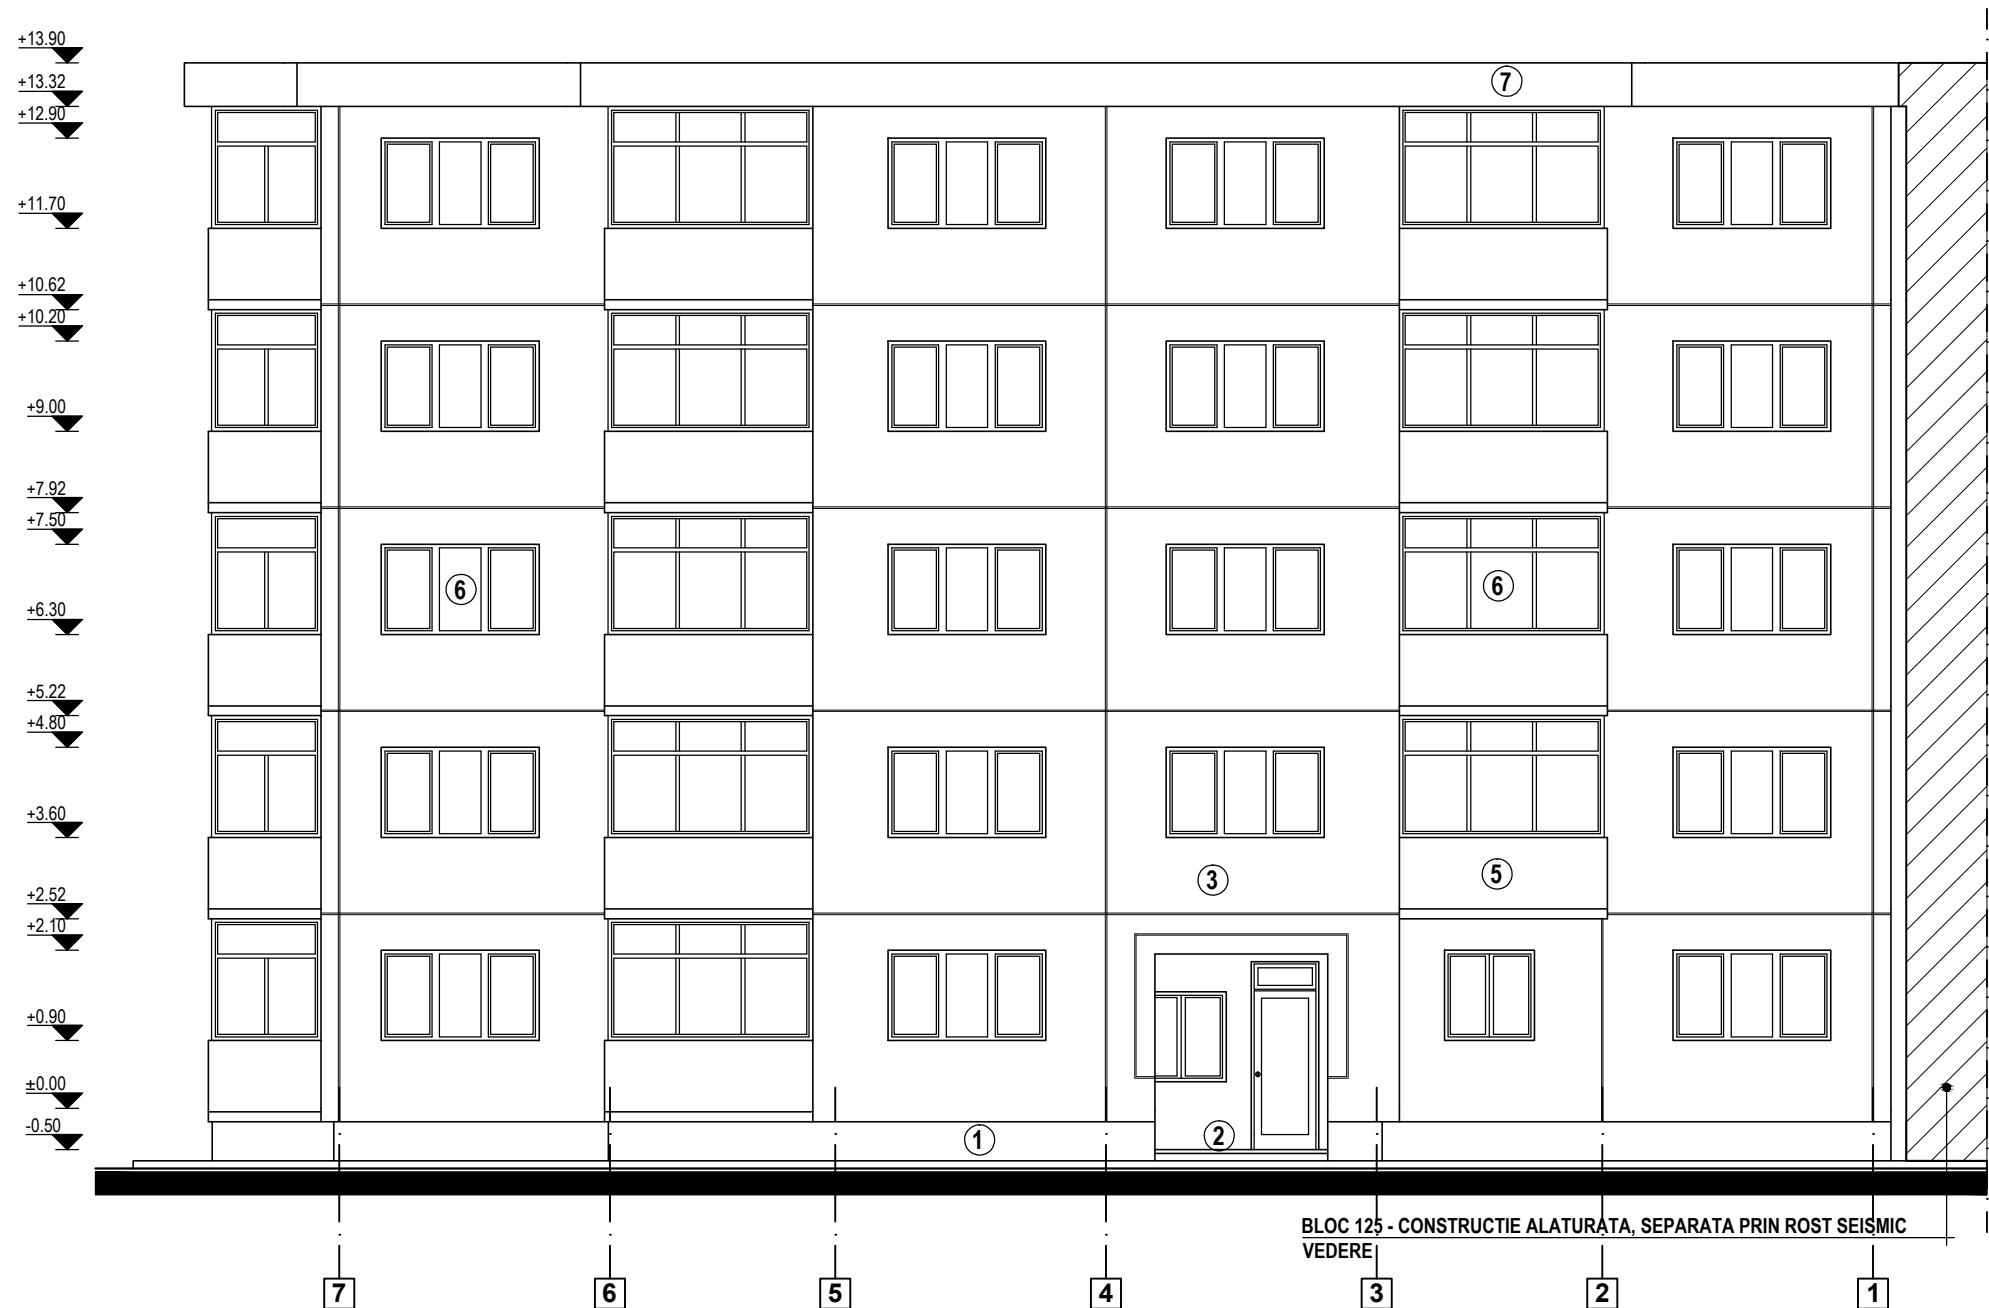
LEGENDA FINISAJE:

- ① Tencuiala soclu - similipiatra cu ciment gri impartit in asize verticale
- ② Trepte acces bloc de locuinte
- ③ Finisaj panou prefabricat fatada - tencuiala strat vizibil driscuit cu ciment culoare gri
- ④ Finisaj panou prefabricat fatada - caramida aparenta
- ⑤ Parapet balcon - strat vizibil driscuit cu ciment culoare gri / sticla armata / timplarie metalica
- ⑥ Timplarie metalică / PVC
- ⑦ Element atic prefabricat - tencuiala culoare gri

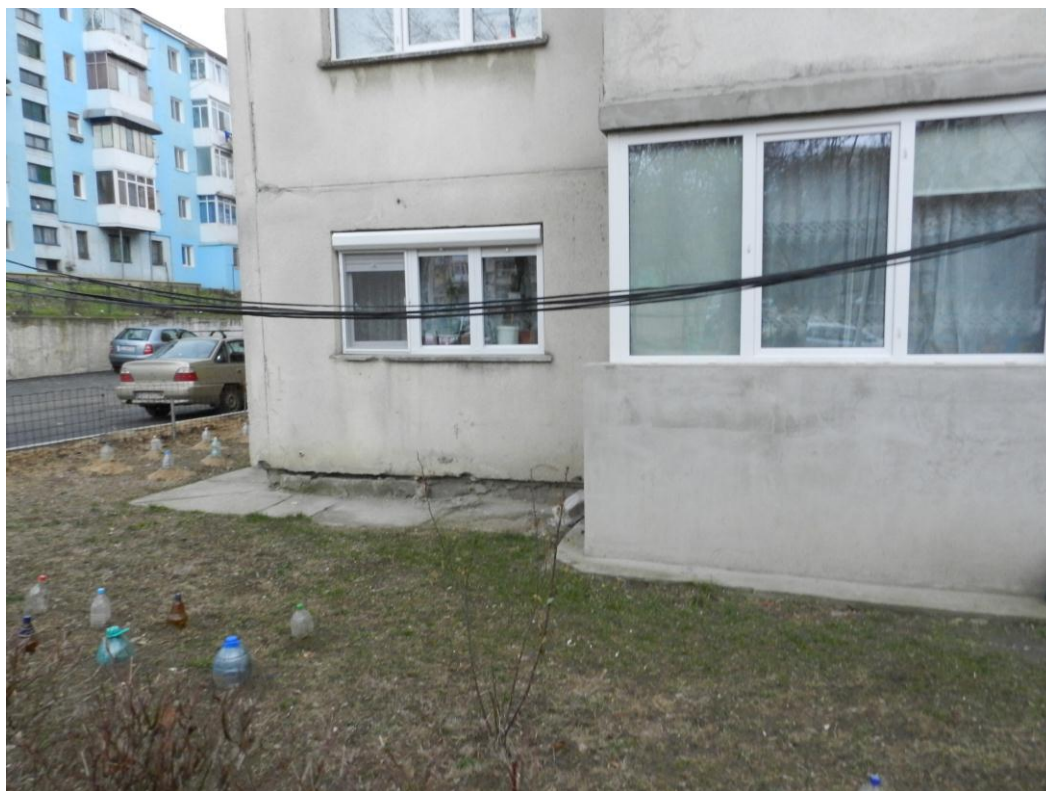
Foto.2 Trotuar tasat si degradat

- închiderile opace (peretii exteriori) prezintă fisuri mici verticale și zone mici de clivaj la tencuielile exterioare;
- parapetii de la balcoane au zone parțial degradate și fisurate;
- fisuri mici în zonele de îmbinare ale aticelor prefabricate;
- majoritatea balcoanelor au fost închise vitrat de către locatari;
- tâmplăriile ferestrelor sunt ușor degradate, acolo unde nu s-au înlocuit de către proprietari;
- soclurile la elevații au zone cu tencuieli căzute;
- trotuarele de contur prezintă deteriorări pe cca. 20 – 30 % din suprafața lor.

**4c)** Inaintea de executarea izolatiei termice exterioare ale blocului, se vor indeparta tencuielile degradate si se vor mata fisurile cu mortar fluid M10 (M100).
